Peter Jensen  
Tlf.: 20 61 34 00  
Mail: Peter@petj.dk  
Sag nr.: 114-15

Huscompagniet  
Claus Depping

Ryleholmen 18, 5240 Odense NØ  
1 års eftersyn

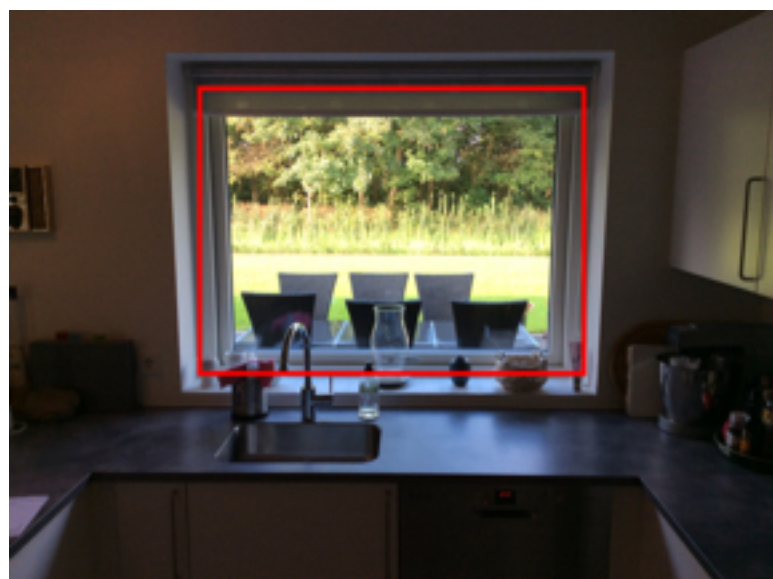
Ivan rengøring  
Der er malerpletter på glassene flere steder.  
Bygherre anviser hvor det er galt.

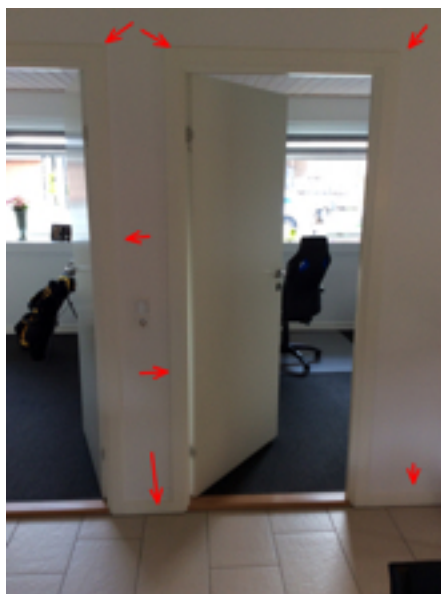
Generelt i hele huset

Overgangen mellem fodlister /  
indfatninger og væggen revner samt  
hjørnesamlingerne på indfatningerne  
eftergåes der ligeledes en  
hjørnesamlinge på fodlister i køkken  
der skal fuges.

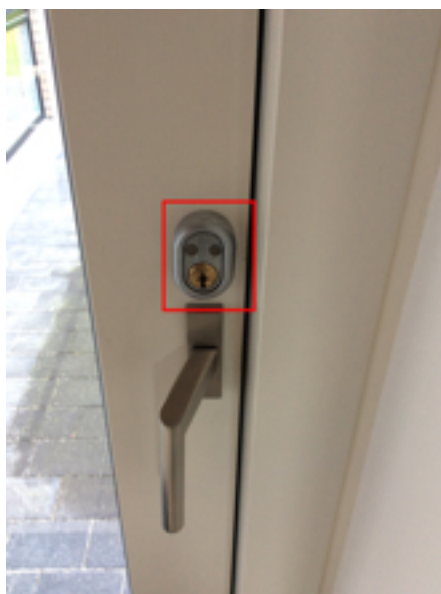
Cylinder på terrassedør i køkken er  
løs.

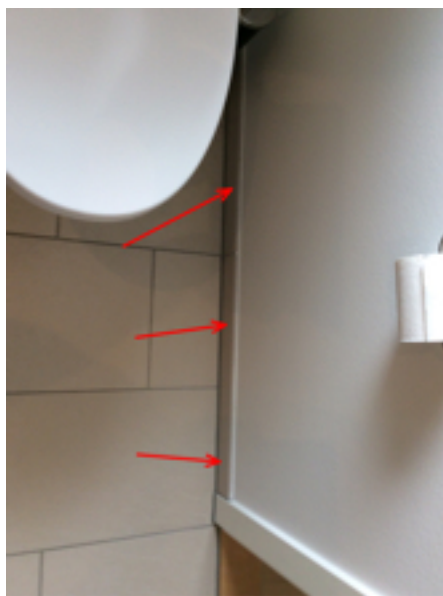
Fuge ved sokkelklinke revner, skal  
fuges efter og males.

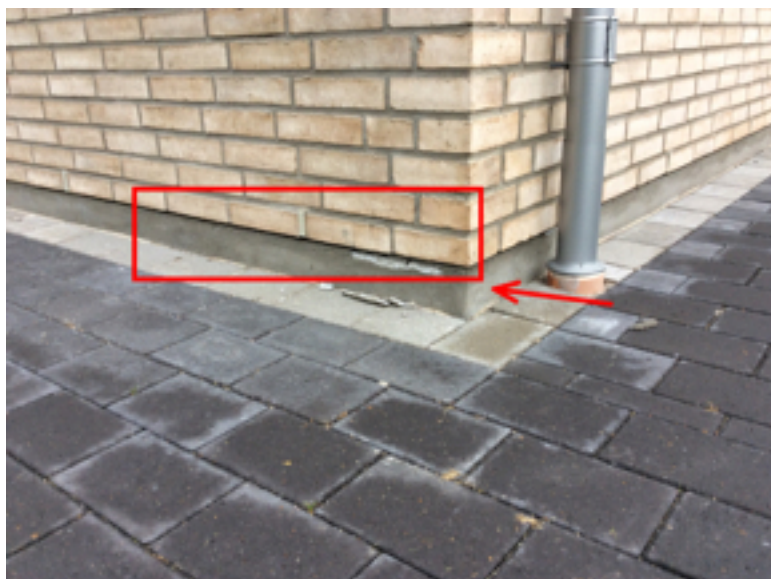
Soklen skaller af flere steder omkring  
huset samt hjørne på soklen revner på  
hjørnet ved stuen på bagsiden af  
huset.
